Gleitschiene für Steuerkette

VW | Škoda | Seat 1.2 12V-Motoren (AZQ, BME, BZG)

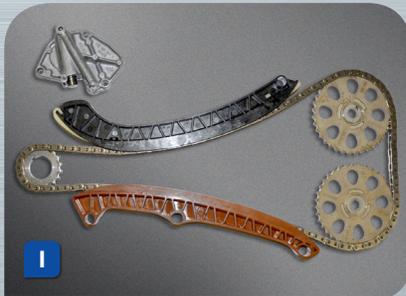
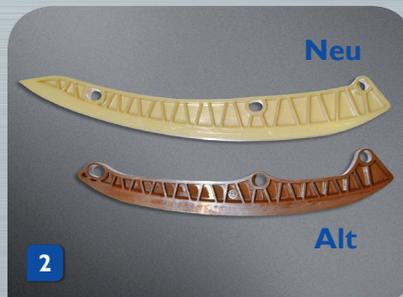
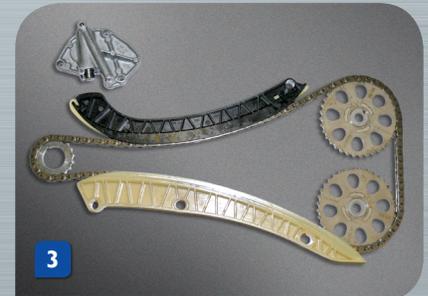
Seitens des Fahrzeugherstellers wurde eine zu kurze Gleitschiene verbaut (siehe Bild 2). Das hat zur Folge, dass die Kette unter ungünstigen Belastungen, wie z.B. beim Startvorgang oder Abstellen des Motors, überspringen kann.

Die Gleitschiene wurde angepasst. Diese ist nun länger und gewährleistet folglich unter allen Bedingungen eine einwandfreie Führung der Kette und verhindert das Überspringen.

Empfehlung: Erneuern Sie beim Austausch von Steuerketten generell alle Komponenten (wie z.B. Gleitschienen, Riemenspanner, evtl. Zahnräder), um eine einwandfreie Funktion über die gesamte Lebensdauer zu gewährleisten.

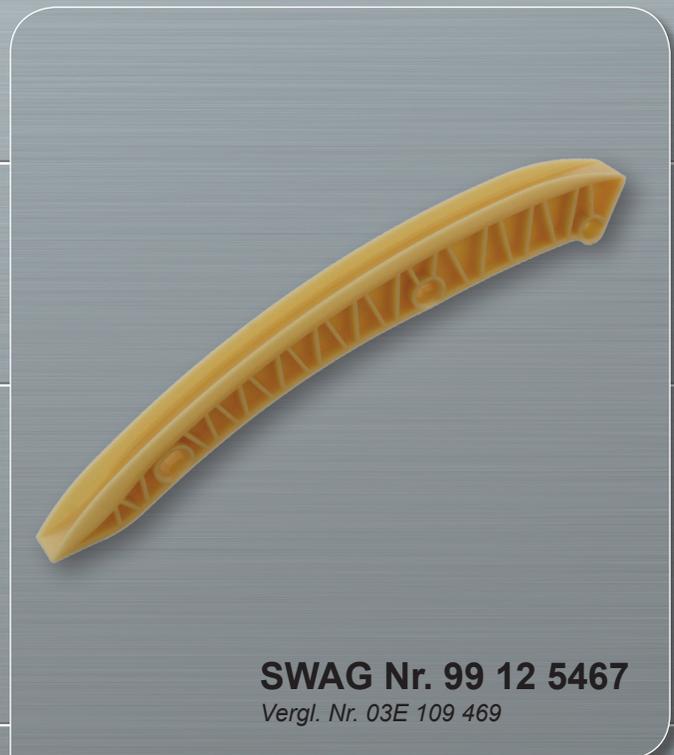
SWAG Nr. 99 12 5467

Vergl. Nr. 03E 109 469
